دراسة أثرية وتاريخية حول دير الفاروس

رامي راوول غريغوري فيتالي

اللاذقية في ٢١ أيار ٢٠١١

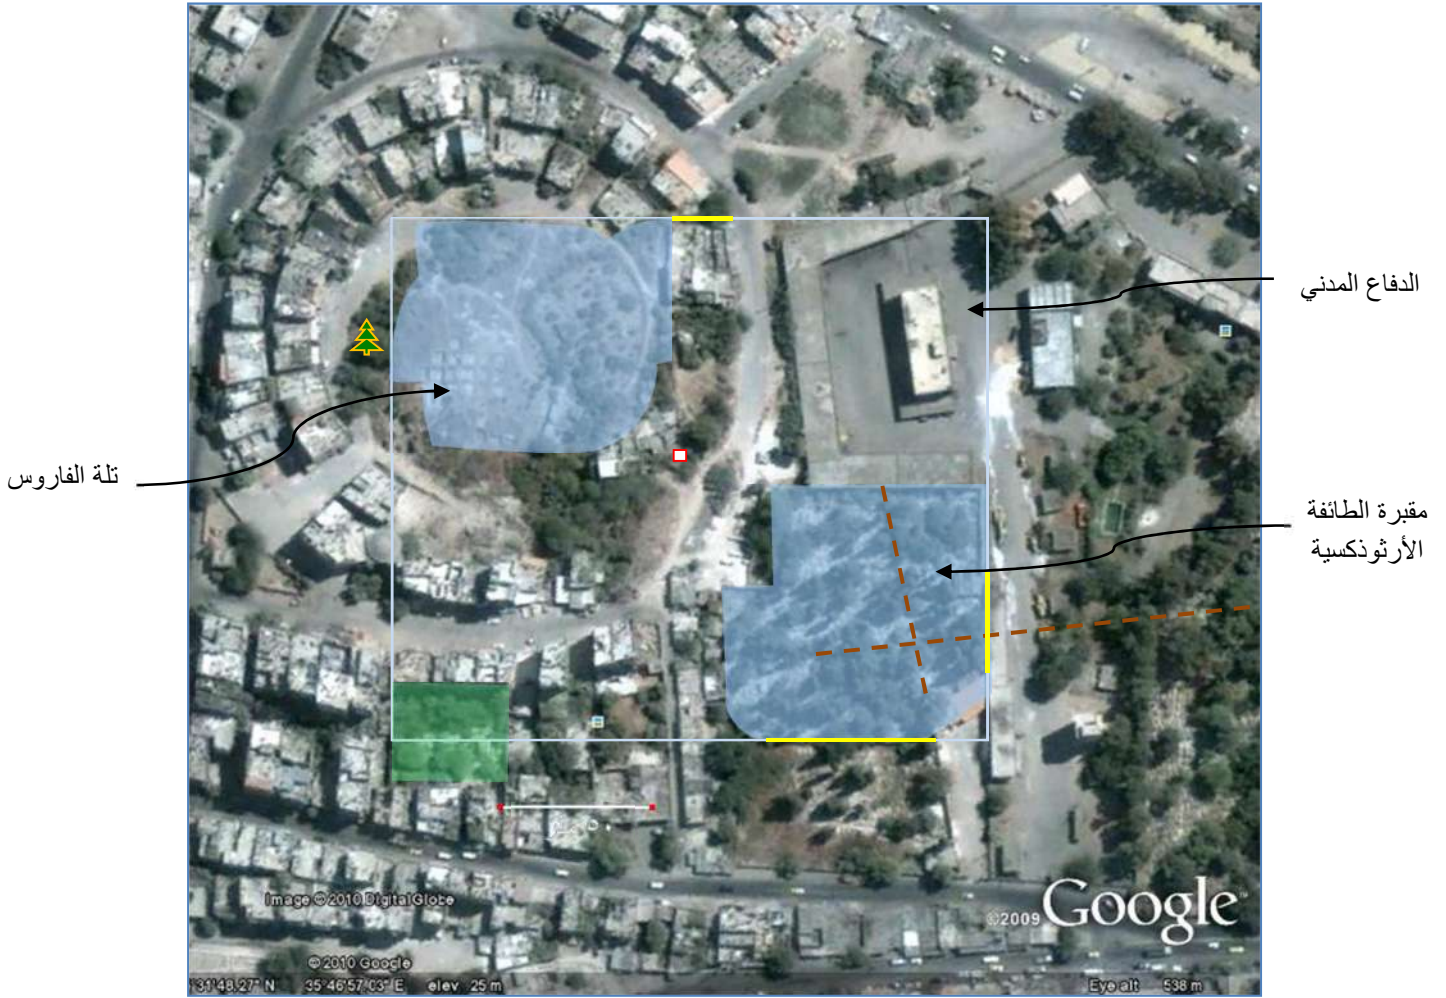
١. مخطط للحدود المفترضة لدير الفاروس في هذه الدراسة

كبير من هذه الحدود ويشمل في الزاوية المقابلة العقار الآخر وبهذا نكون حصلنا على رسم افتراضي لحدود الدير، وهو ينسجم مع ما قيل عنه بأنه مربع وفي أرض منبسطة وأن كنيسته في أرض مرتفعة، وهذه الحدود المفترضة رسمتها باللون الأزرق في المخطط المرفق.

أيضاً يبدو أن هناك أثر آخر له أهميته في موضوعنا هنا، حيث اكتشفت وجود حائط قديم بين الأبنية يقع في الحد الشرقي للمربع الذي رسمته ويظهر في أعلى المخطط باللون الأصفر (صورة ٢)، إن هذا الحائط حسب ما عاينته وقست زاويته بالبوصلة ينطبق تماماً على حد المربع، وهذا يعطينا دليل إضافة على أن المربع المرسوم يحدد حدود الدير، وهذا الحائط ربما هو أثر باقٍ من سور الدير الشرقي.

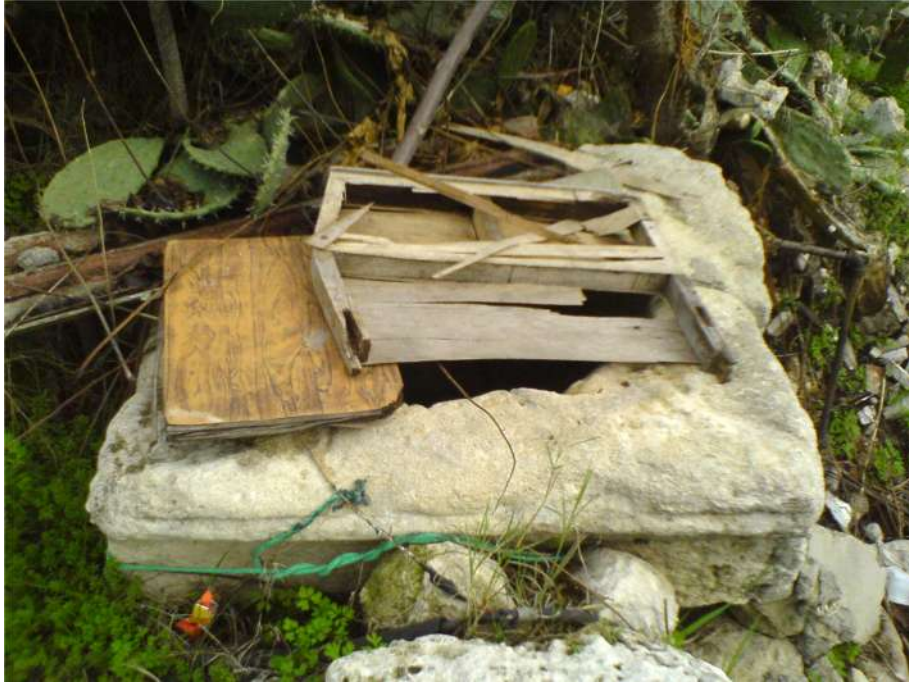
صورة ١ - البئر الأثري الذي يقع بين المقبرة الأرثوذكسية والتلة

في واقع الأمر هناك أثر مهم جداً أخبرني به الأستاذ الباحث ياسر صاري يمكن إذا تم دراسته والتحقق منه علمياً أن يعطينا الجواب الشافي، هذا الأثر المهم هو وجود عدد كبير من الجماجم (حوالي المئة) تم اكتشافها في داخل البئر بجوار التلّة. لا أعرف فيما إذا كانت هذه الجماجم موجودة بعد أو تم استخراجها وإتلافها.

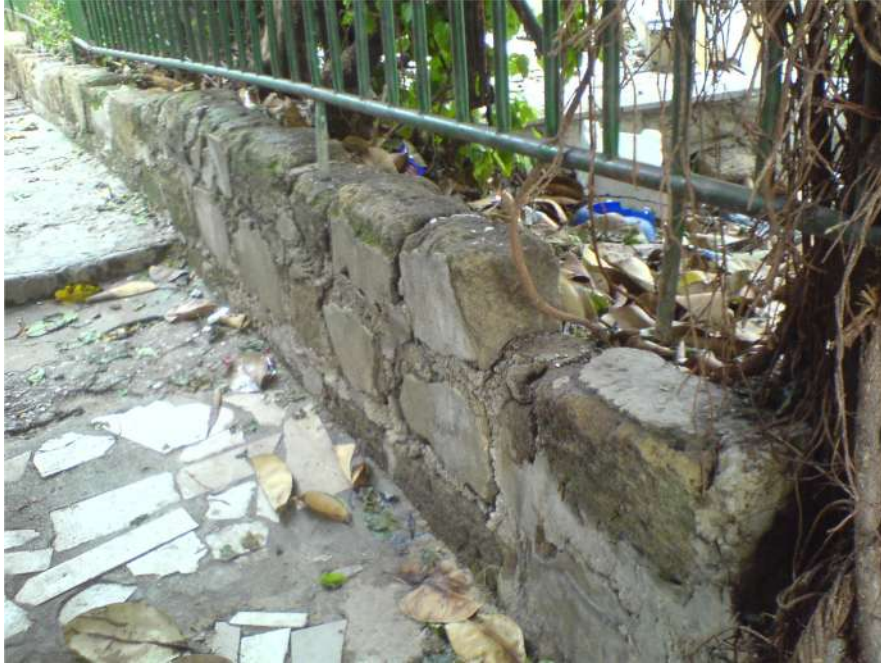
صورة ٢ - الحائط القديم الذي يقع في الجهة الشرقية من الحدود المفترضة للدير وهو مستقيم تماماً

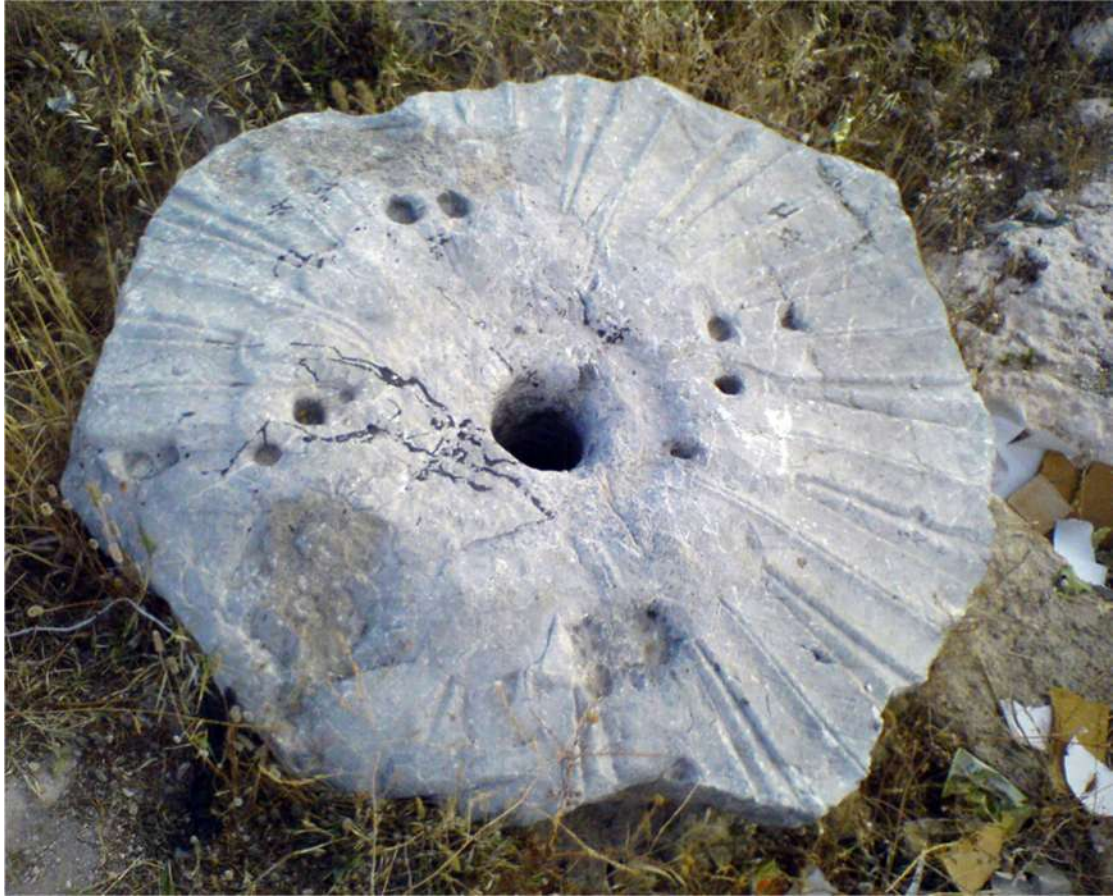
صورة ٣ - حجر كبير قطره حوالي المترين قد يكون استعمل وقتاً ما حجرَ رحي محفور بطريقة بدیعة
على شكل زهرة

بنتيجة زيارتي الشخصية للتلة، شاهدت بنفسي قاعدة أسطوانية لعمود عند سفح التلة (صورة ٦)، وفوق التلة وفي بستان صغير بجانبها وجدت عمودين أسطوانيين صغيرين (بقطر حوالي ٢٠ سم) (صورة ٤ - ١٠)، وهناك قطعة حجرية كبيرة قطرها حوالي مترين فوق التلة مزخرفة على شكل زهرة، ويبدو أنها حجر رحى ولو أن هذا الاستنتاج غير أكيد (صورة ٣)، كذلك يوجد حجر يشكل جزء من عقد حجري محفور بعناية، ونقش عليه صليب بطريقة غير محكمة مما يدل على أن الصليب المحفور ليس من أصل حجر العقد (صورة ٥).

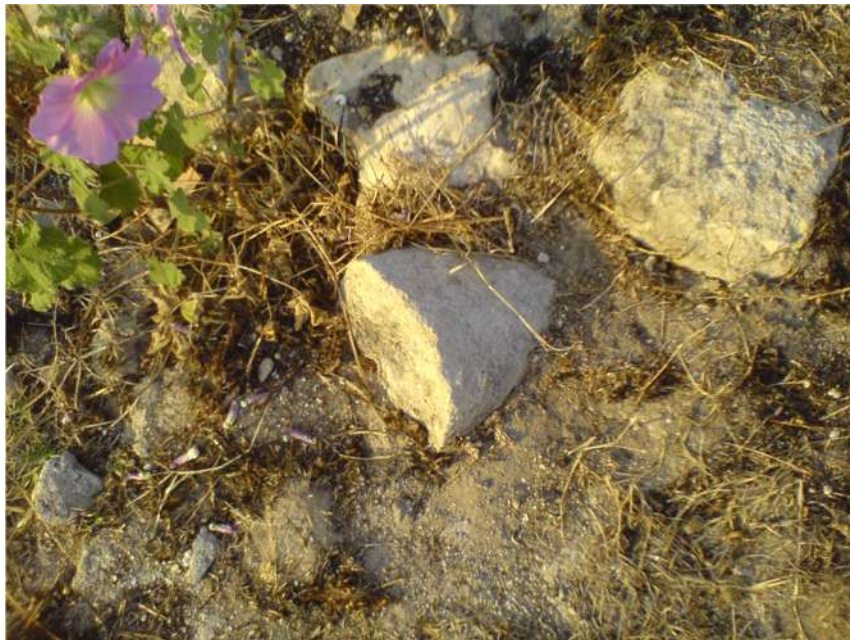
صورة ٤ - بقايا عمود أسطواني صغير يقع بين الأتربة فوق التلة

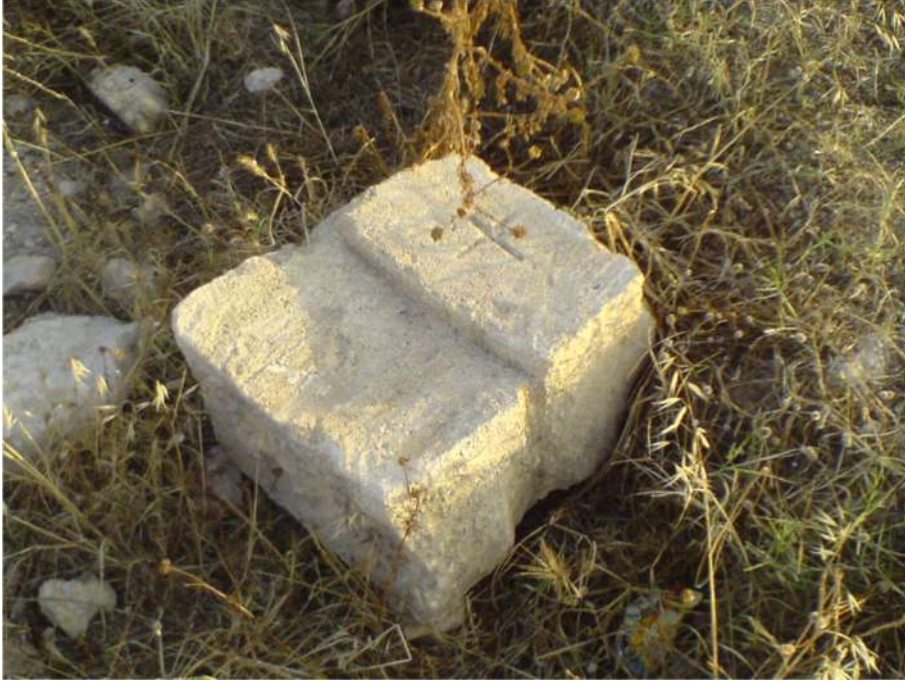
صورة ٥ - حجر يشكل جزء من عقد كبير محفور عليه صليب بطريقة غير محكمة يقع فوق التلة

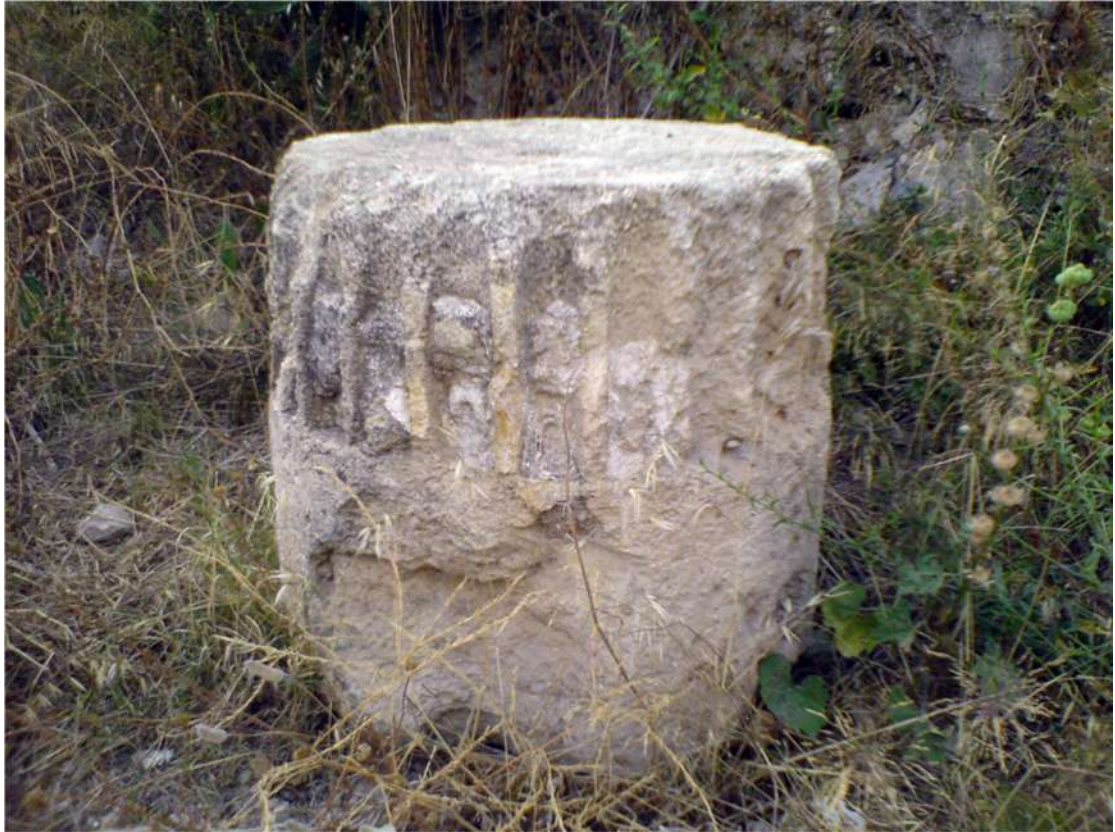
صورة ٦ - قاعدة عمود أسطوانية بديعة تقع عند سفح التلة حين تصويرها

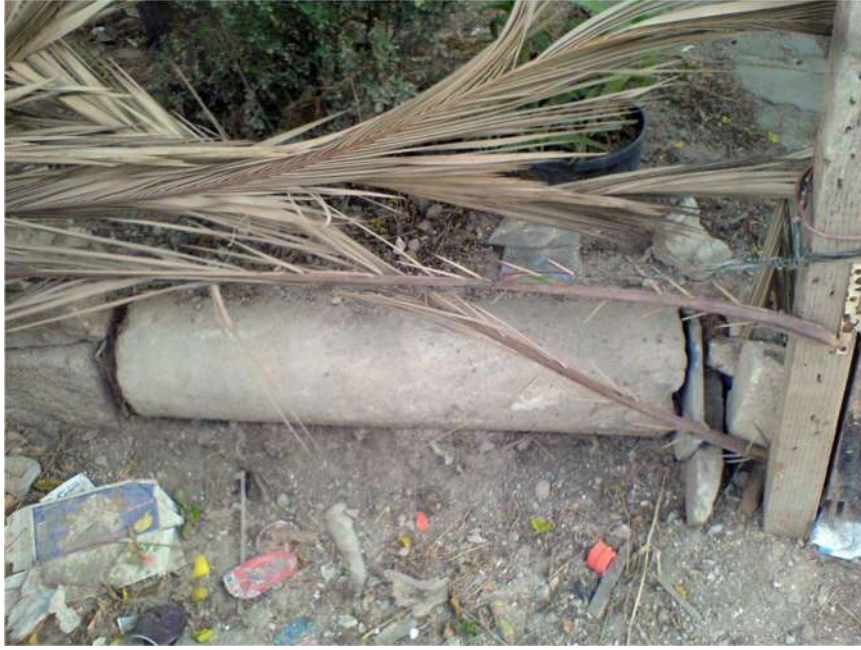
صورة ٧ - عمود أسطواني صغير مستخدم في سور لأحد الحقول الصغيرة على حدود للتلة

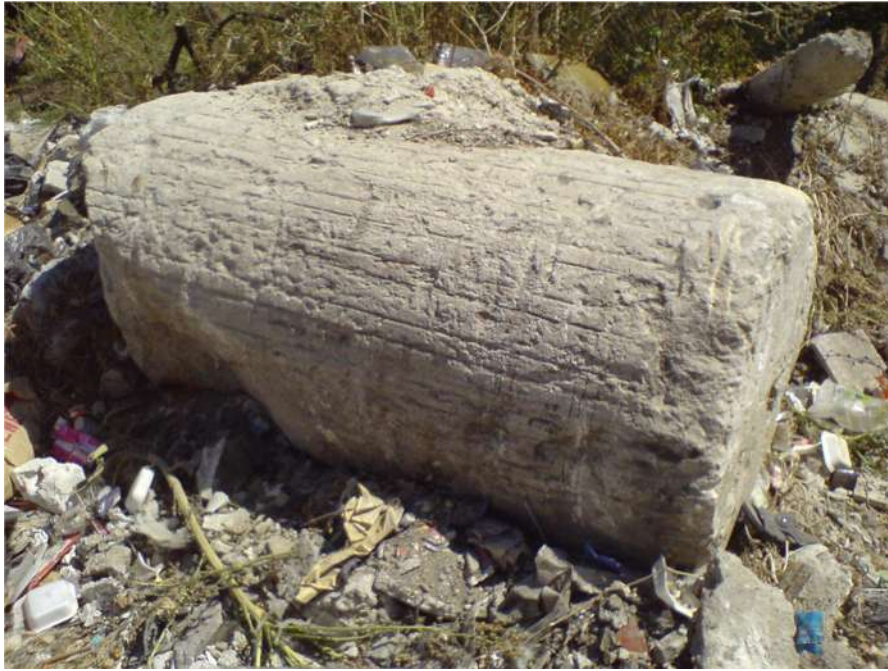
صورة ٨ - جزء من عمود أسطواني ضخم ملقى بجانب كراج السرافيس المجاور للتلة

كذلك وجدت قطعة كبيرة من عمود ضخم، ملقاة بإهمال في أرض خربة عند زاوية محطة النقل من الجهة الأقرب إلى التلّة، وهو محرز وقد يعطينا إشارة عن نوع البناء الذي كان قائماً في تلك المنطقة وتاريخه (صورة ٨).

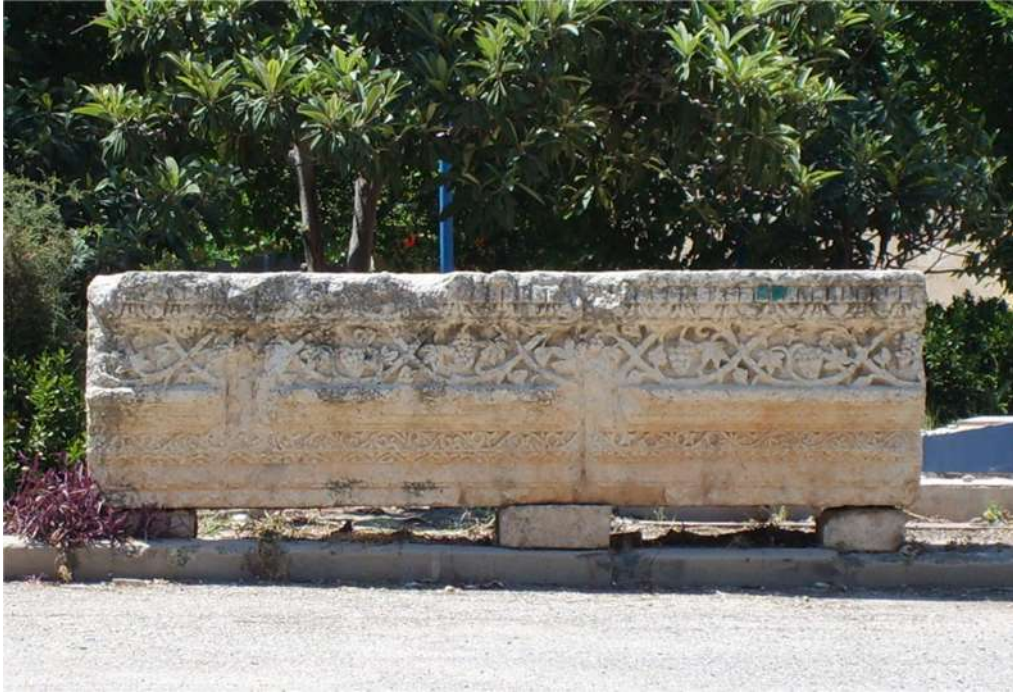
صورة ٩ - حجر محفور بطريقة بدیعة مزین بأغصان وعناقید الكرمة یظهر أنه كان جزءاً من بناء عظیم، معروض حالياً ضمن مقر الدفاع المدني بین التلة والمقبرة الأرثوذكسیة

من المكتشفات الأثرية أيضاً قطع أثرية كبيرة محفورة بدقة وعناية ضمن مقر الدفاع المدني الذي يقع جنوب تلة الفاروس، أخبرت مديرية الآثار في اللاذقية عنها (صورة ٩ - ١٠ - ١١) وقامت بأرشفتها، وقد أشارت لي المهندسة غصون كراز إلى أن هذه القطع تشكل جزءاً من بناء بيزنطي، وهي

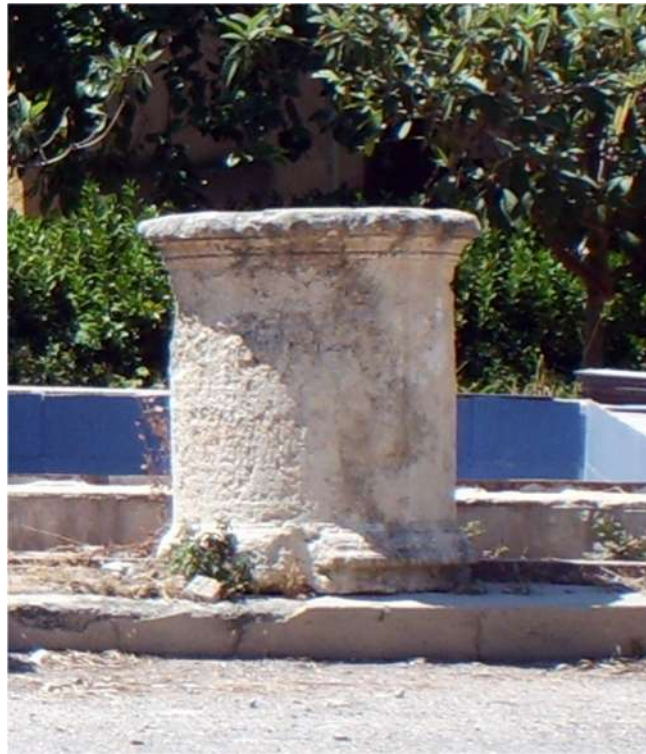
صورة ١٠ - حجر محفور بطريقة بدیعة یظهر أنه كان جزءاً من بناء عظیم، معروض حالياً ضمن مقر الدفاع المدني المجاور للتلة

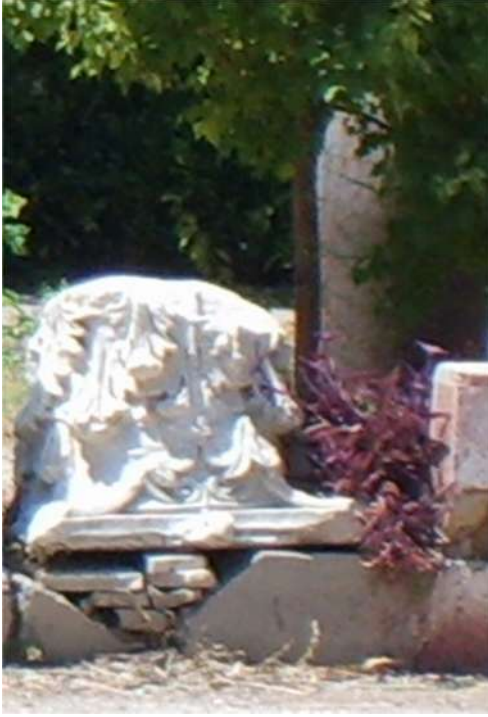
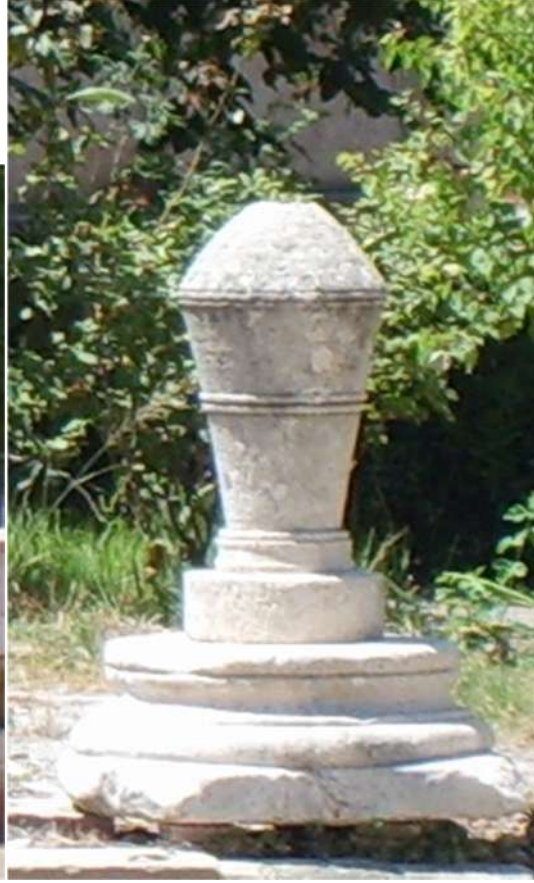
صورة ١١ - آثار مختلفة معروضة حالياً ضمن مقر الدفاع المدني المجاور للتلة
